ИЗУЧЕНИЕ С ПОМОЩЬЮ СРЕЗОВ СОСТОЯНИЯ ТВЕРДЫХ ТКАНЕЙ ЗУБОВ, ПОКРЫТЫХ ИСКУССТВЕННЫМИ КОРОНКАМИ, В ОТДАЛЕННЫЕ СРОКИ ПОСЛЕ ПРОТЕЗИРОВАНИЯ

Е.Н. Жулев, д.м.н., профессор, зав. кафедрой ортопедической стоматологии¹;
С.Ю. Габышева-Хлустикова, врач-стоматолог²

The study of state of hard tooth tissues covered by artificial crowns using sections in long-term follow up after denture treatment

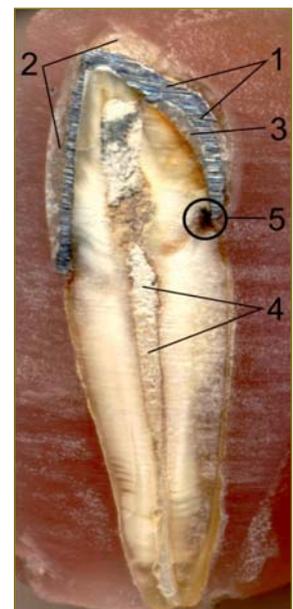
Рис. 1. Срез клыка верхней челюсти, покрытого металлокерамической коронкой: 1 — металлический каркас коронки; 2 — керамическая облицовка коронки; 3 — фиксирующий материал; 4 — пломбировочный материал в корневом канале; 5 — локализованный кариозный процесс в области прищечного уступа. Ув. 10

По этой методике нами было получено 46 срезов зубов (рис. 1). Лучшие срезы подвергали сканированию с высоким разрешением (2400x4800 dpi) для получения их цветного цифрового изображения с детальным воспроизведением структур зубов, искусственных коронок. На основании данных изображений проведена подробная оценка следующих параметров: состояние твердых тканей зубов, качество подготовки зубов под искусственные коронки, состояние краевого прилегания искусственных коронок к поверхности препарированных зубов и состояние фиксирующего материала под искусственными коронками.

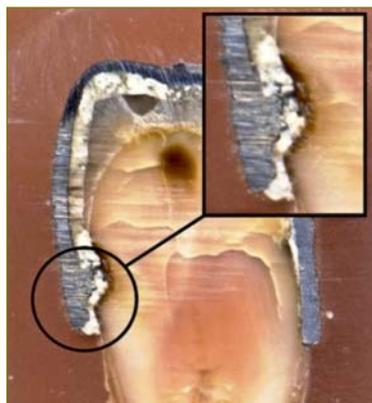
Рис. 2. Срез моляра с неплотным прилеганием края искусственной коронки к уступу: образовавшийся зазор заполнен фиксирующим материалом толщиной 0,3 мм; в области шейки имеются признаки локализованного поражения твердых тканей кариесом. Ув. 15

Оценка качества подготовки зубов под искусственные коронки показала, что у 36 зубов (78,2%) не было четкой границы препарирования в пришеечной области, т.е. отсутствовал четко сформированный пришеечный уступ. Только 3 из 10 выраженных уступов имели вид признака уступа и 7 (70%) были скошены под углом 135°. Плотное прилегание края искусственной коронки в группе зубов со сформированным уступом наблюдалось у 5 зубов, неплотное — у 3 (рис. 2), у 2 зубов отмечалось плотное краевое прилегание

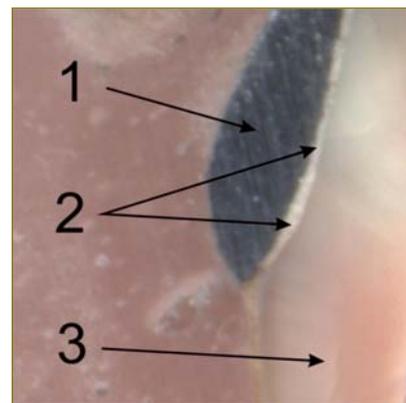
Рис. 3. Зазор между краем искусственной коронки и твердыми тканями зуба, заполненный цементом, величина его — 0,1 мм: 1 — край искусственной коронки; 2 — фиксирующий материал; 3 — дентин зуба. Ув. 25

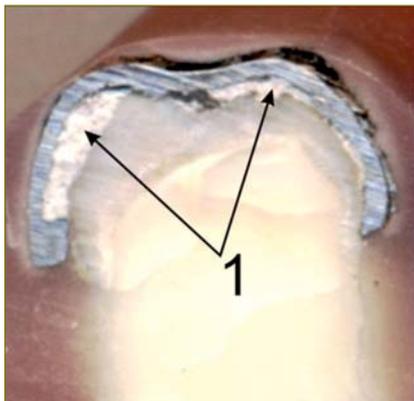
Рис. 4. Прерывистое расположение фиксирующего материала (обозначено стрелками) под искусственной коронкой: 1 — фиксирующий материал. Ув. 15

Более подробное изучение состояния фиксирующего материала позволило установить, что на 19 срезах (41,3%) цемент был расположен непрерывно. На 22 срезах (47,8%), т.е. примерно в половине случаев, выявлено прерывистое расположение фиксирующего материала (рис. 4), причем на 12 из них он был сохранен только на боковых поверхностях опорного зуба, на 5 срезах располагался только в области жевательной поверхности или режущего края и еще на 5 срезах был расположен прерывисто в области боковых и жевательных поверхностей препарированного зуба. Толщина цементной пленки на срезах варьировала от 0,1 до 1,9 мм и имела среднее значение 0,78 мм.
